КОЛЕКТИВНЕ ЗВЕРНЕННЯ

ФОТОТАБЛИЦЯ

протікання даху будинку №25 по вул. Сумсько-Київських дивізій м. Суми

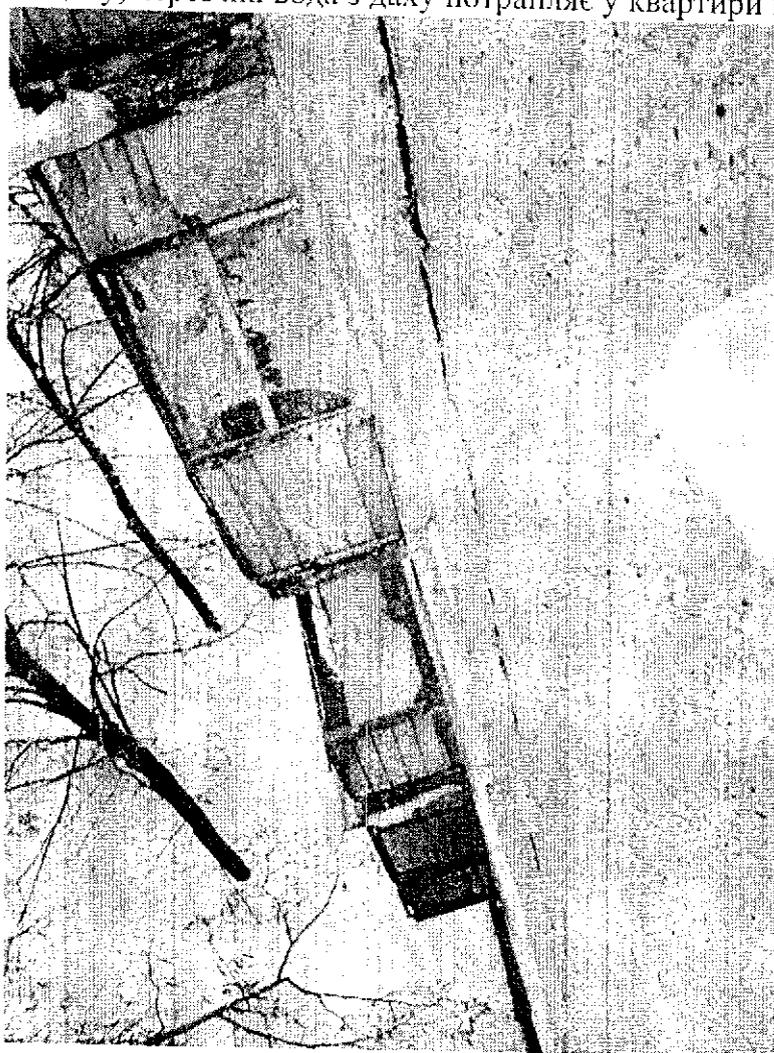
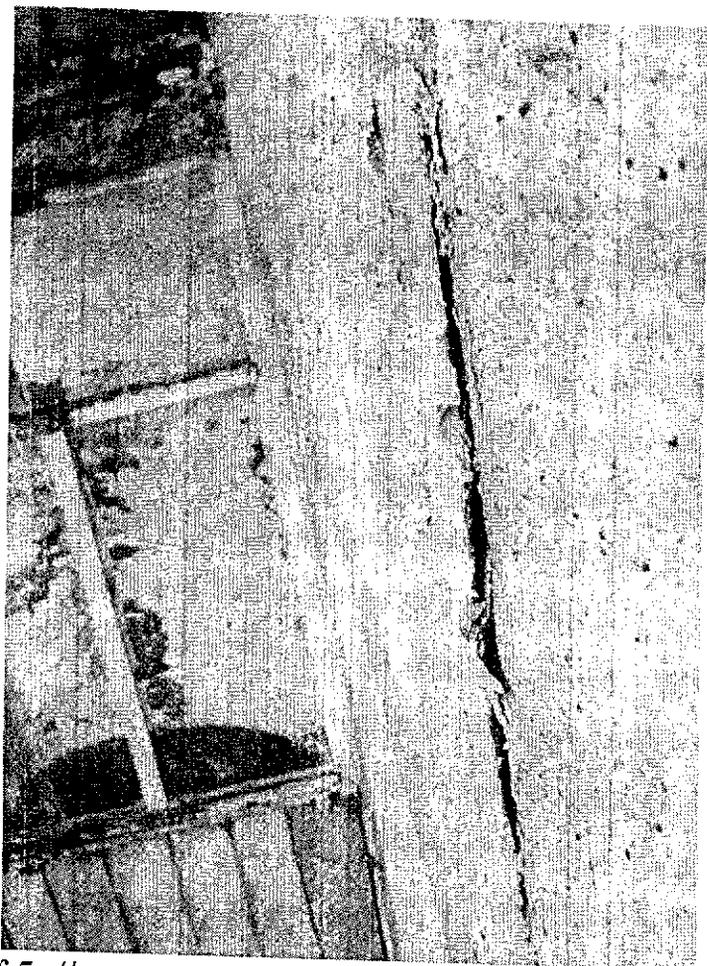
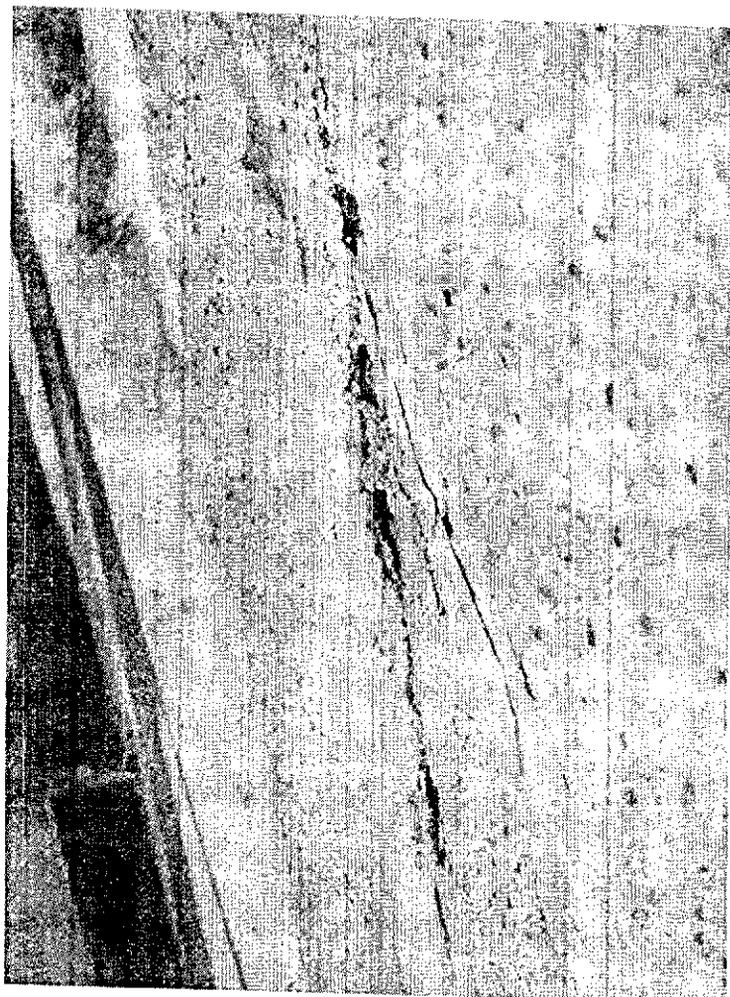
Фото №3-5

Пошкодження ізоляційного матеріалу міжпанельних швів стін будинку внаслідок протікання даху, через які вода з даху потрапляє у квартири на рівні 3-4 поверхів.

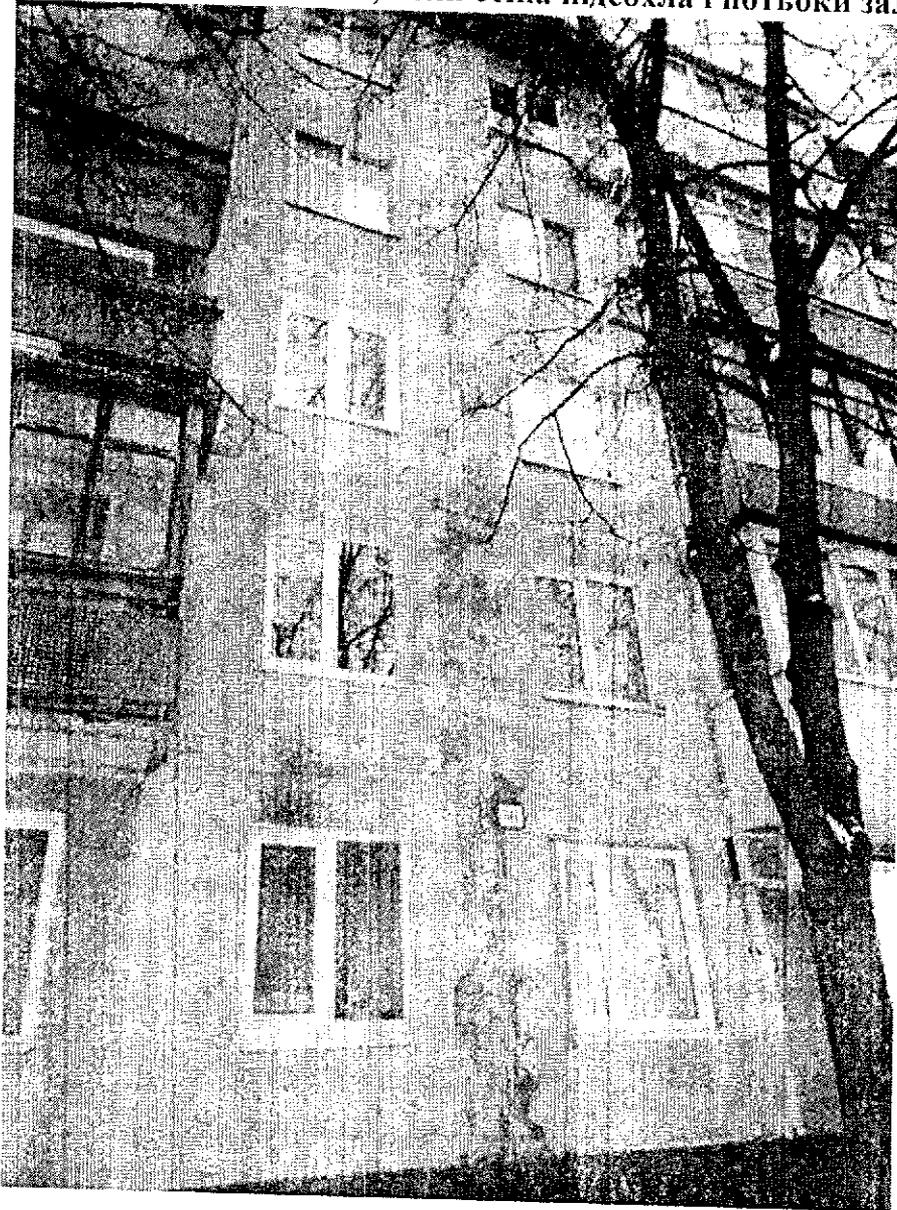
Фото №6

Загальний вигляд міжпанельного шву стіни будинку, квартир другого під'їзду, по всій висоті з даху до землі зі слідами талої води. Фото знято під час мінусової температури, нижчої за -10°C , коли стіна підсохла і потьйоки заledenіли.

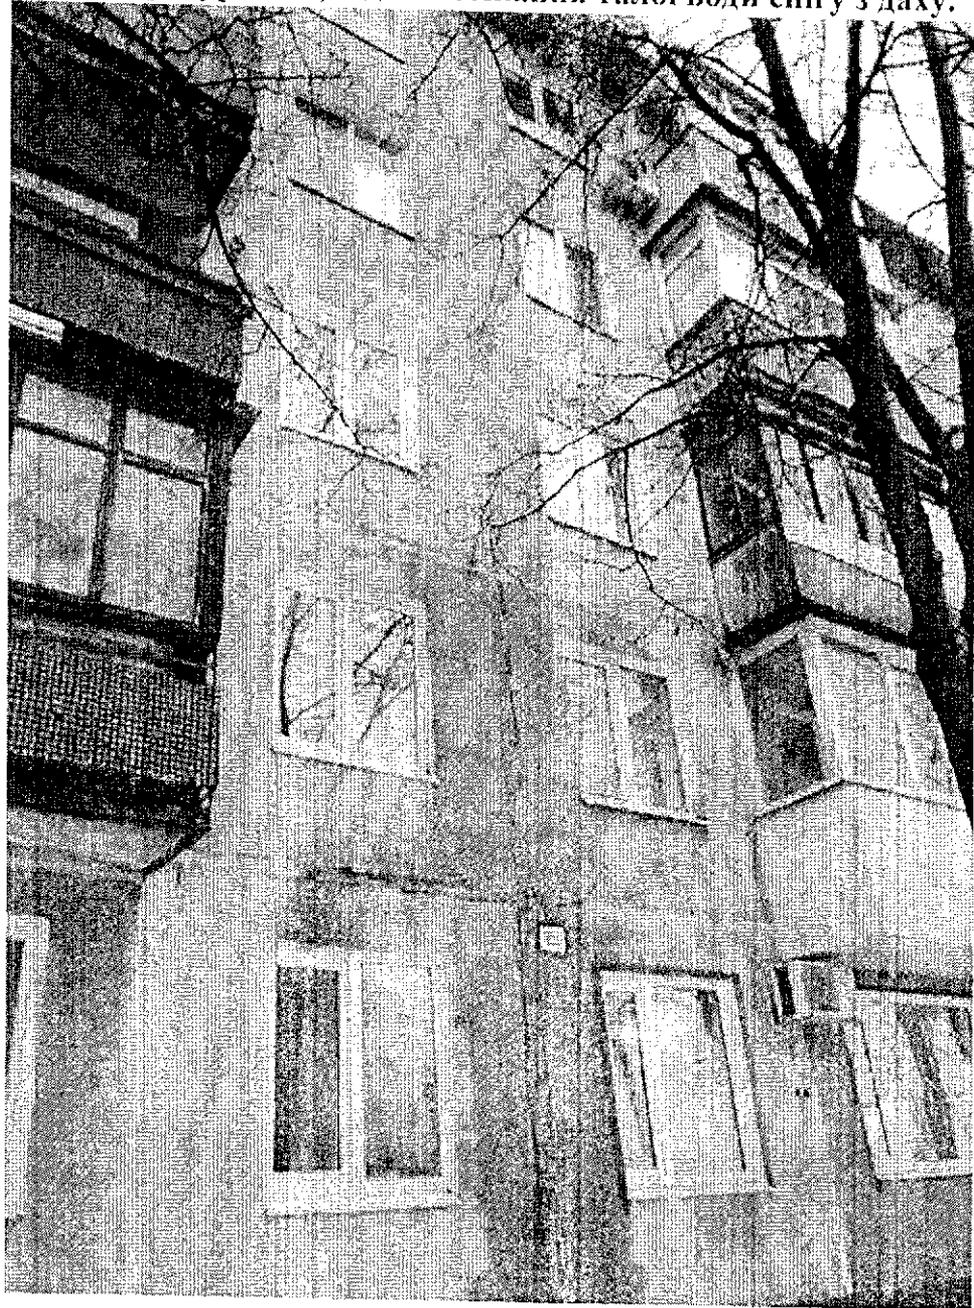
Фото 7

Загальний вигляд міжпанельного шву стіни будинку, квартир другого під'їзду, по всій висоті з даху до землі під час розтавання снігу на даху. Фото знято під час відлиги, при температурі -4°C , під час стікання талої води снігу з даху.

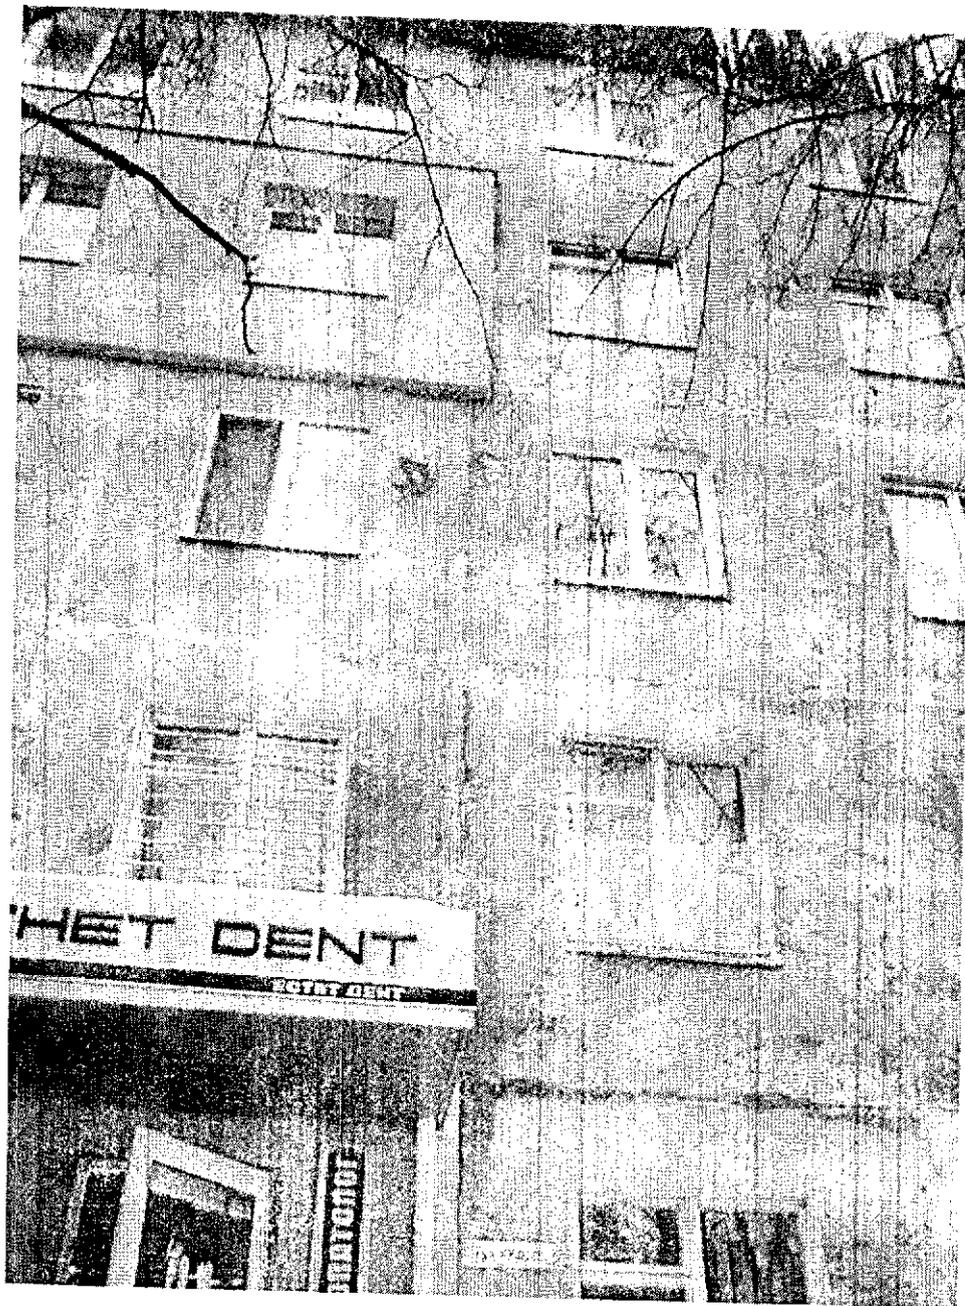
Фото №8

Аналогічно попереднім фотографіям. Загальний вигляд міжпанельного шву стіни будинку, квартир першого під'їзду, по всій висоті з даху до землі під час розтавання снігу на даху. Вода потрапляє через стіни у квартиру №12 (четвертий поверх першого під'їзду, на фото зазначена квартири утеплена панелями пінопласту) та інші квартири першого під'їзду. Фото знято під час відлиги, при температурі -4°C , під час стікання талої води снігу з даху.

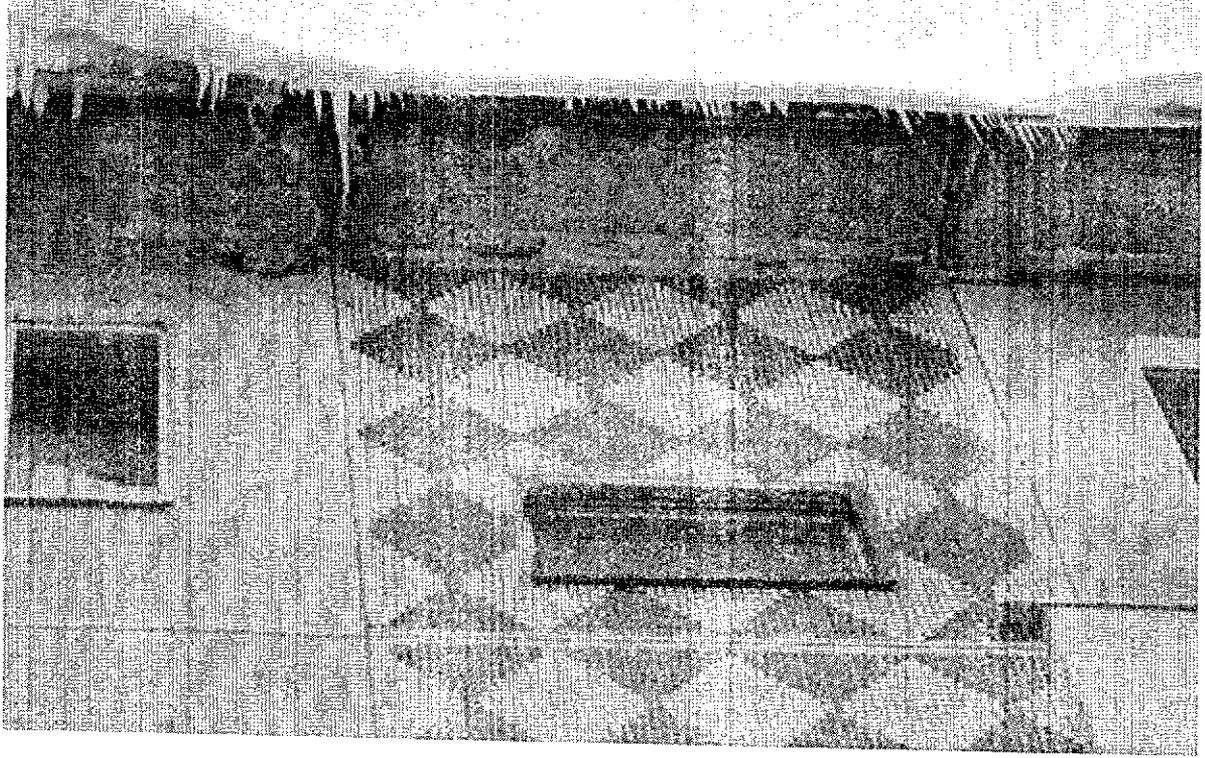
Фото 9-11

Щілини між панелями даху та стін будинку у другому під'їзді, через які тала та дощова вода потрапляє у квартири і під'їзд.

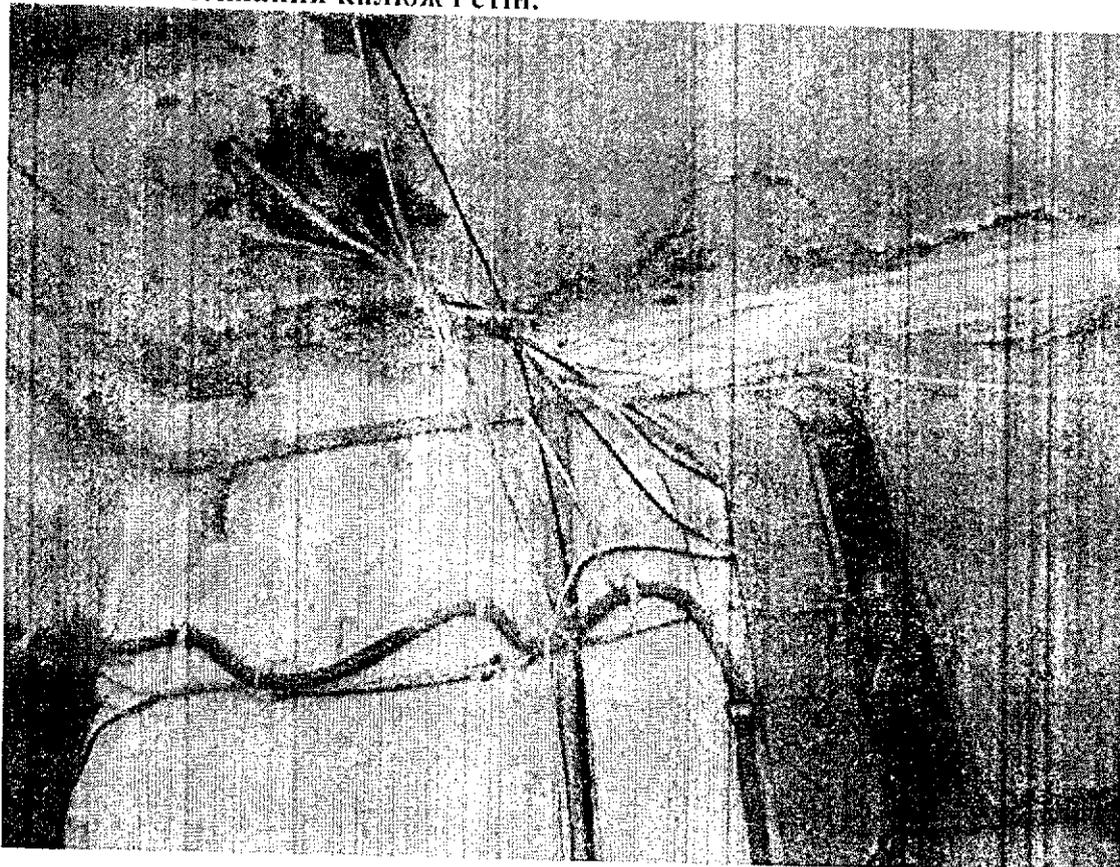
Фото 12-13

Одне з місць протікання даху у другому під'їзді будинку, зі слідами потьоків, внаслідок чого дощова та тала вода заливає три поверхи (5-3 поверхи). Фото знято вже після висихання калюж і стін.

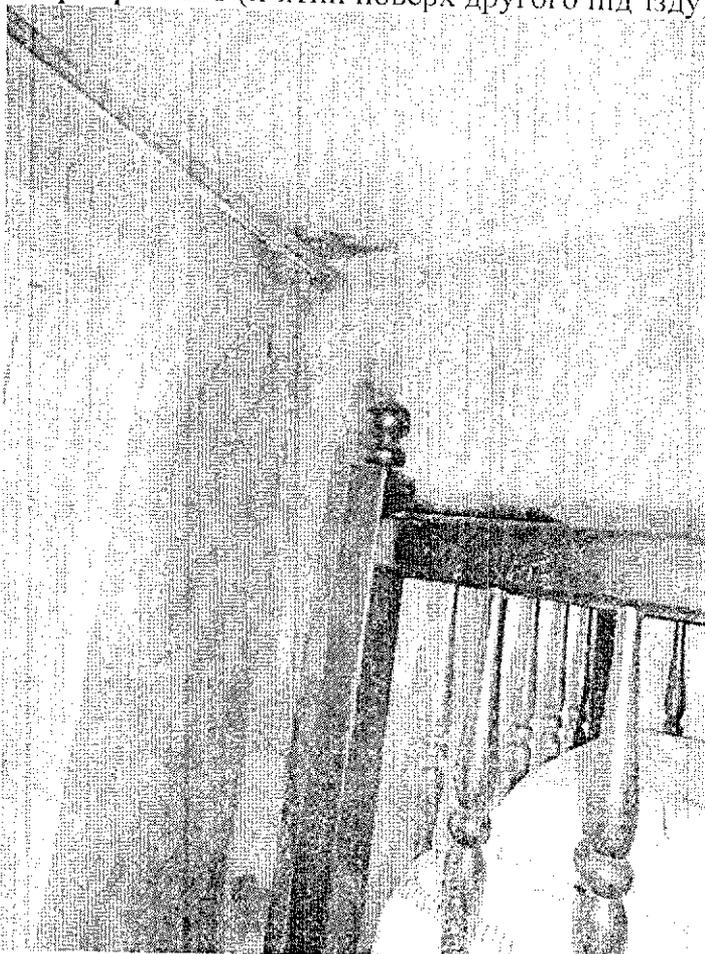
Фото 14-18

Потоп внаслідок потрапляння талої води через дах і стіни у дитячу кімнату квартири №28 (п'ятий поверх другого під'їзду)

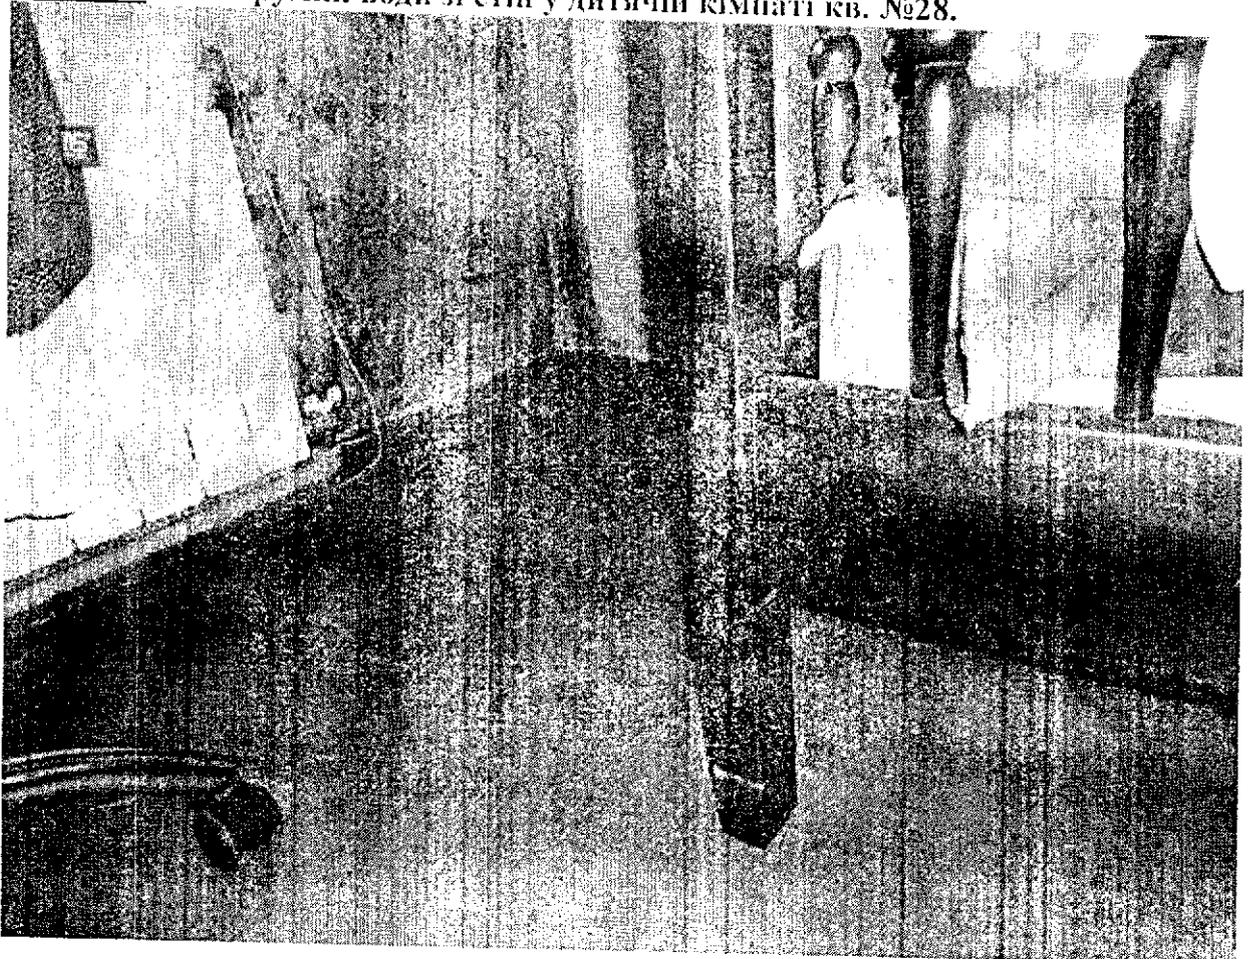
Фото 16 -//- Струмки води зі стін у дитячій кімнаті кв. №28.

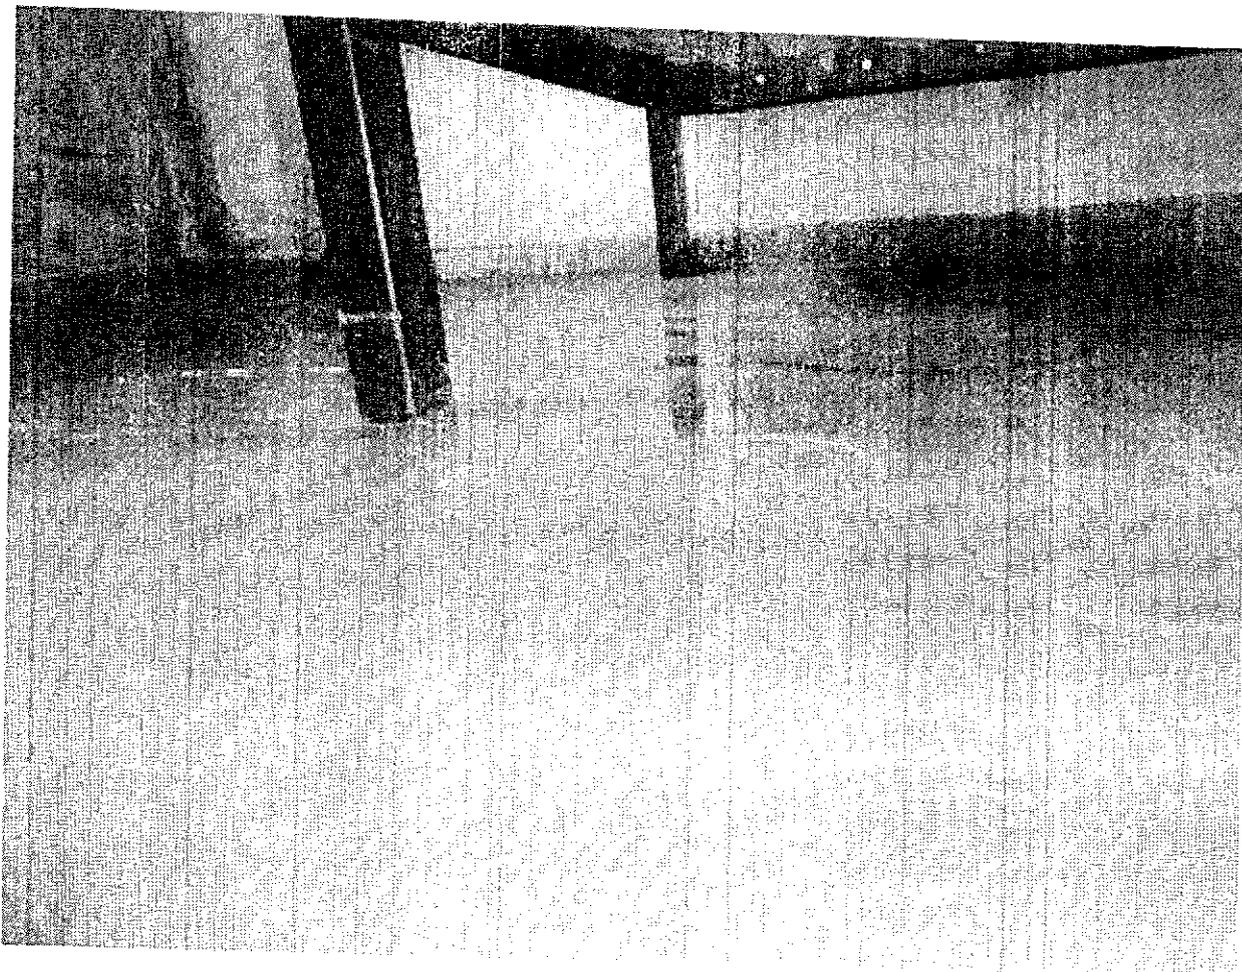
Фото 17 -//- Калюжі води зі стін у дитячій кімнаті кв. №28.

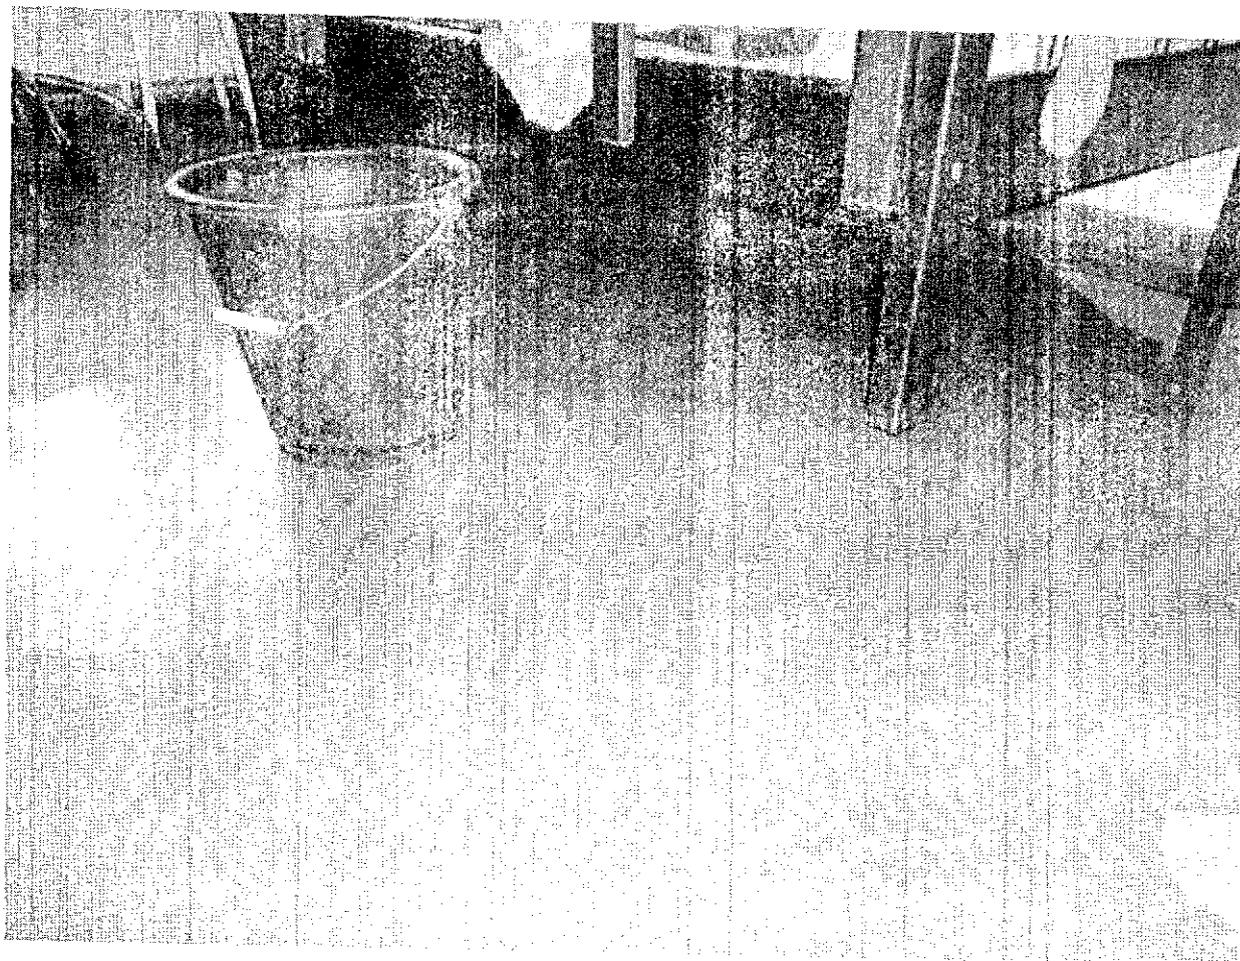
Фото 18 -//- Калюжі води зі стін у дитячій кімнаті кв. №28

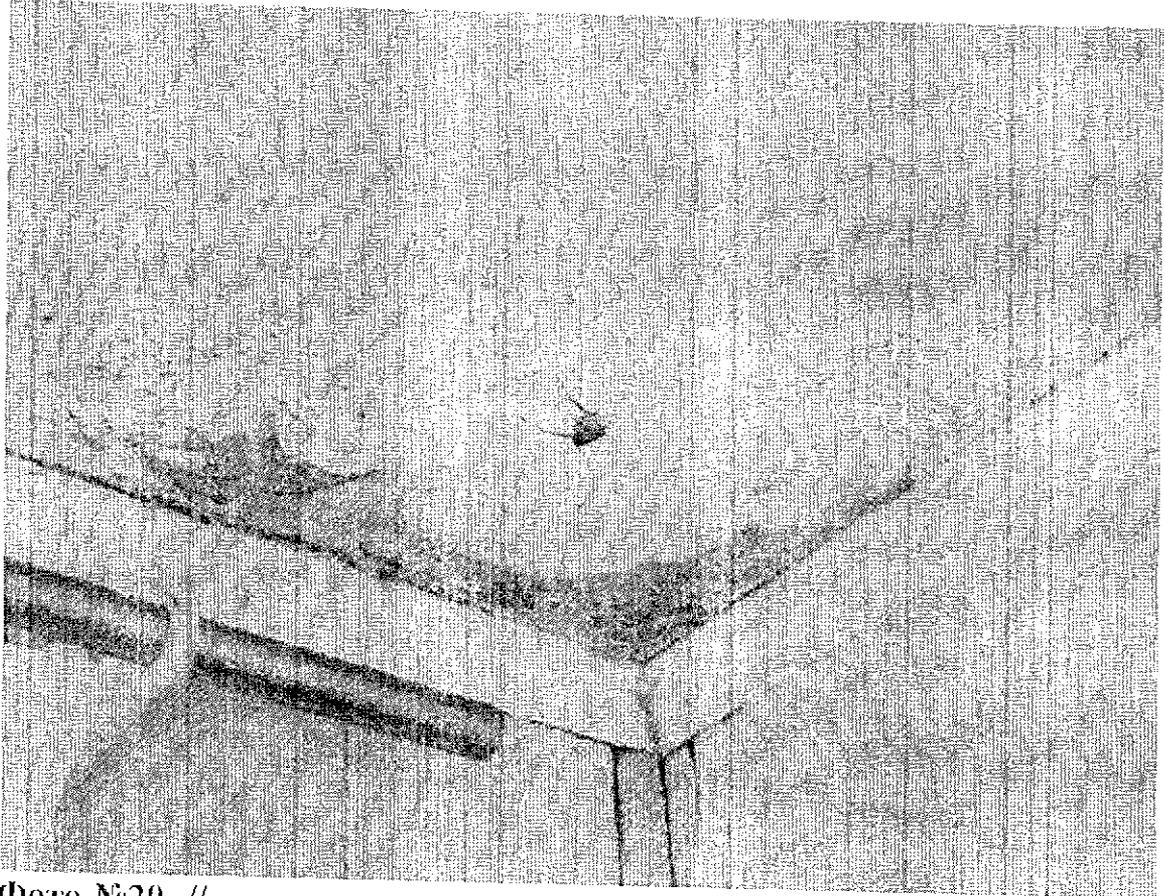
Фото № 19-20

Сліди протікання даху, міжпанельних швів між дахом і стіною, та міжпанельних швів стіни на кухні квартири №28, по всій довжині. (п'ятий поверх другого під'їзду).

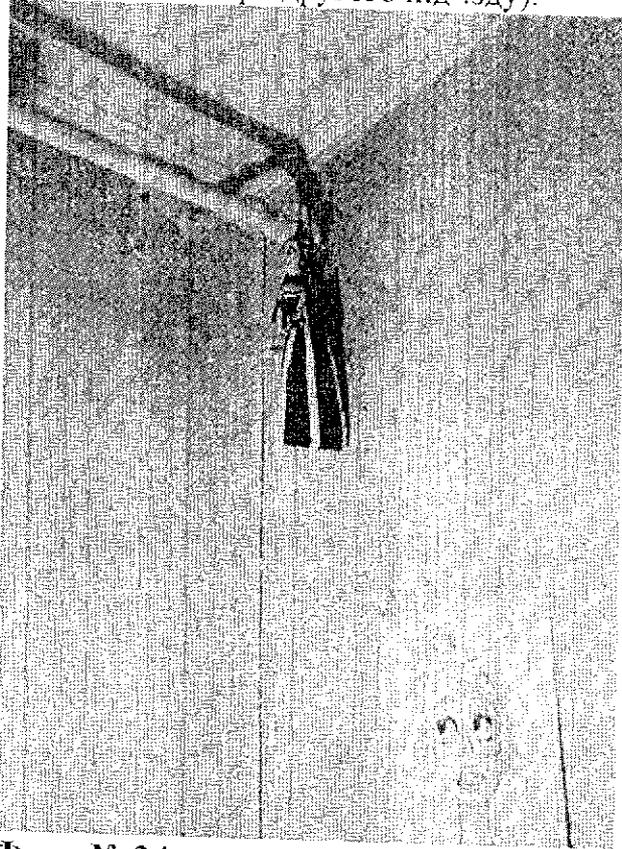
Фото № 23

Сліди протікання міжпанельного шву стіни у дитячій кімнаті квартири №25.
(четвертий поверх другого під'їзду).
