УПРАВЛІННЯ ОСВІТИ І НАУКИ СУМСЬКОЇ МІСЬКОЇ РАДИ  
**СУМСЬКИЙ СПЕЦІАЛЬНИЙ ДОШКІЛЬНИЙ НАВЧАЛЬНИЙ ЗАКЛАД  
(ЯСЛА-САДОК) № 20 «ПОСМІШКА» М. СУМИ, СУМСЬКОЇ ОБЛАСТІ**  
вул. Лучанська, 27, м. Суми, 40022, тел. (0542) 251 319 Код ЄДРПОУ 31548151  
E-mail: [posmishka\\_20@ukr.net](mailto:posmishka_20@ukr.net)

Під час візуального огляду будівлі Сумського спеціального дошкільного навчального закладу (ясла-садок) №20 «Посмішка» за адресою м. Суми, вул. Лучанська, 27, були виявлені наступні недоліки:

Фотофіксація недоліків та пошкоджень будівлі Сумського спеціального дошкільного навчального закладу (ясла-садок) №20 «Посмішка» за адресою м. Суми, вул. Лучанська, 27

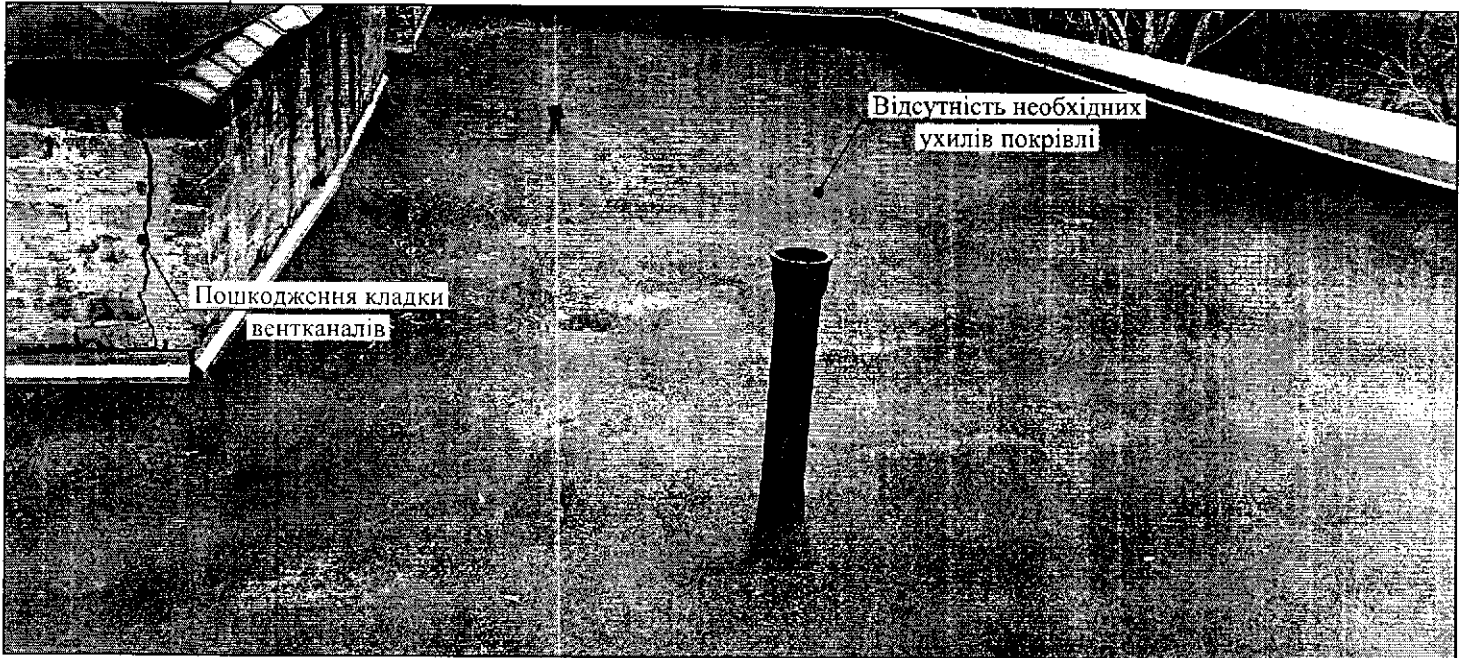
Цегляна кладка вентиляційних каналів хоч і має покриття, влаштоване у вигляді металевих «зонтиків», але через недостатню його ширину все одно зазнає негативного впливу навколишнього середовища та має помітні пошкодження.

Недостатня ширина покриття  
вентканалів

Відсутність необхідних  
ухилів покрівлі

Пошкодження кладки  
вентканалів

З метою приведення покрівлі до необхідних параметрів опору теплопровідності та організації належного водовідведення пропонуємо виконати утеплення покрівлі сучасними ізоляційними матеріалами та влаштувати покрівельний килим з ПВХ мембрани. Для забезпечення захисту вентиляційних каналів від подальшої руйнації пропонуємо виконати опорядження цегляної кладки та влаштувати нове покриття, яке буде належним чином захищати вентканали від негативних впливів.

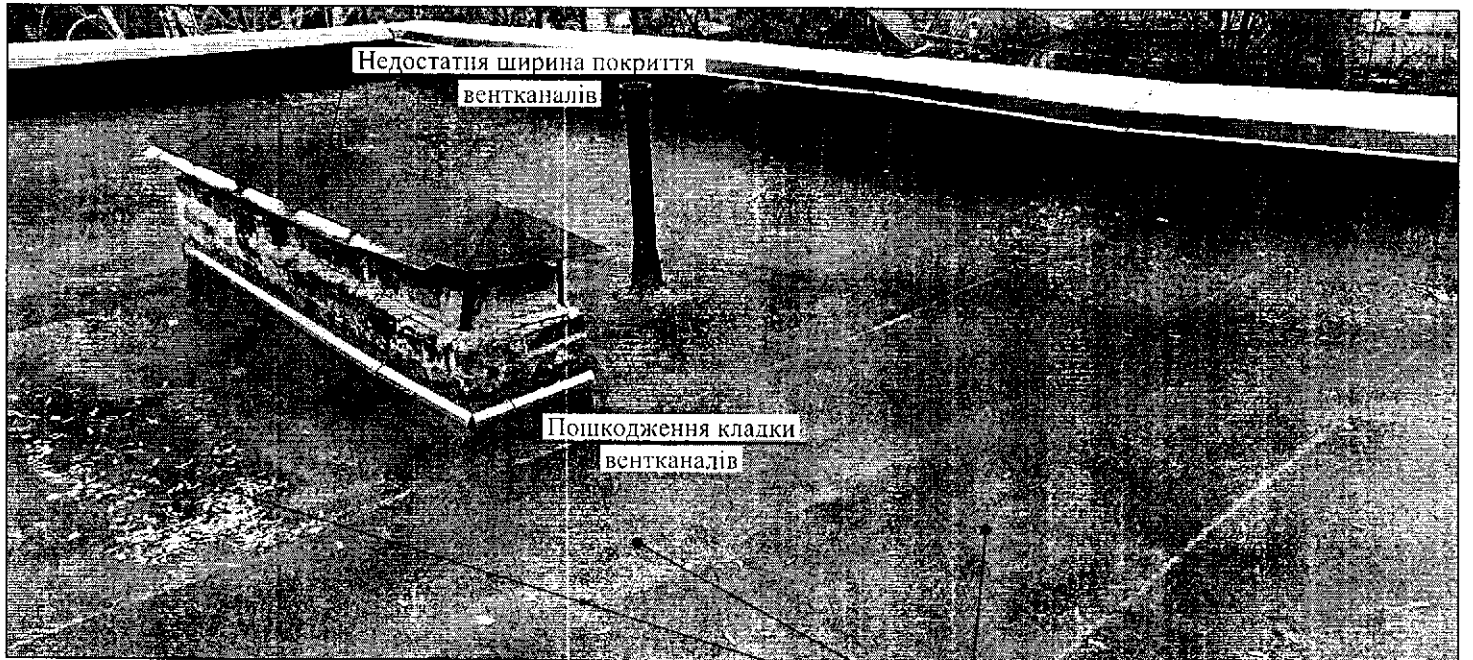
Існуюча покрівля будівлі нещодавно була відремонтована шляхом влаштування нових шарів руберойду поверх існуючої конструкції, але все одно не відповідає чинним будівельним нормам (відсутні необхідні уклони покрівлі у бік водоприймальних воронок, існуючий шар утеплювача не відповідає сучасним вимогам енергоефективності, покриття парпетів не має необхідної ширини та ухилу і не забезпечує належний захист фасадів будівлі від впливу дощової води).

Недостатня ширина покриття  
вентканалів

Пошкодження кладки  
вентканалів

Відсутність необхідних  
ухилів покрівлі (сліди застоювання води)
